**RAPPORT HYDROGEOLOGIQUE PORTANT AVIS
SUR LA DISPONIBILITE EN EAU ET LA PROTECTION DES
CAPTAGES DE ROCHER BLANC ET BOULAC**

COMMUNE DE CHAMROUSSE

Philippe MICHAL
Hydrogéologue Agréé
En Hygiène Publique
Pour le département de l'Isère

Aix les Bains,
Le 2 août 2017

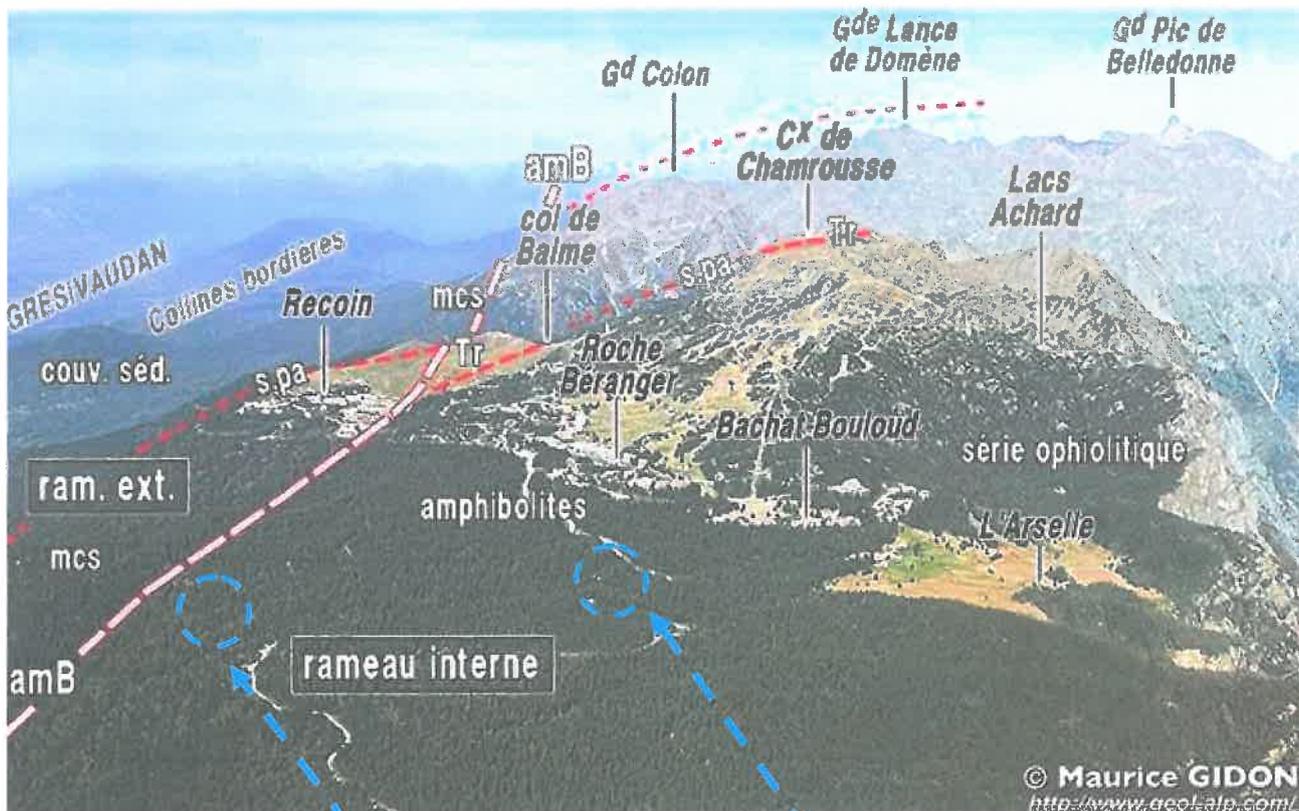
PHOTO GEOLOGIQUE GEOL-ALP Maurice Gidon

La commune de Chamrousse est présente au sud du massif de Belledonne qui appartient aux massifs cristallins externes de la zone Dauphinoise.

Ce massif est formé de deux ensembles séparés par une suture sédimentaire d'axe NE/SW, à remplissage sédimentaire de Houiller, Permien, Trias (cargneules, grès et dolomies) et de Lias qui constitue l'accident médian (amB sur la photo géologique en P.J.).

A l'Ouest, se présente une unique formation de micaschistes («série satinée» du rameau externe) et à l'Est, le rameau interne est constitué d'une série ophiolitique comprenant des roches très sombres : péridotides métamorphisées (serpentes de Bachat Bouloud), amphibolites (Roche Béranger), gabbros (L'Arselle).

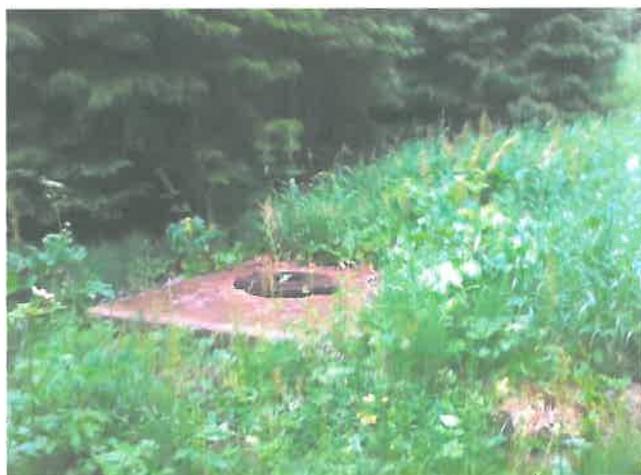
Il possède au départ une direction N80 correspondant à l'axe d'un talweg jusqu'à 23,5m où il atteint une profondeur de 3,75m, puis il bifurque sur 27,50m en direction du Nord - Nord est.

**CAPTAGE DE BOULAC
VUE DE L'EMPLACEMENT DU DRAIN (DEPART N80)**

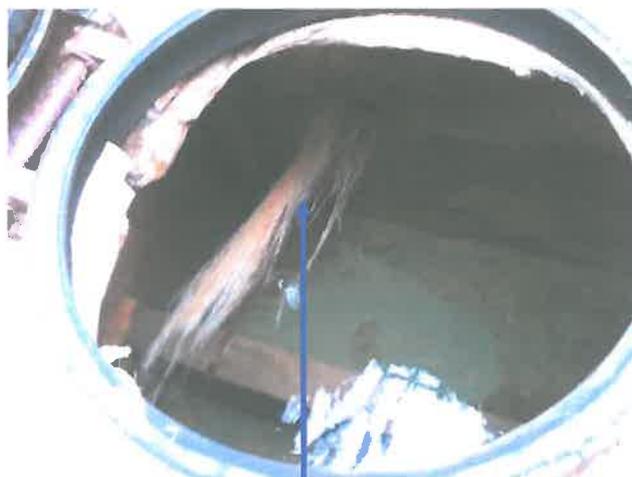
L'ouvrage est constitué par une chambre d'arrivée en béton, située à fleur de sol, fermée par un regard de type « Foug » non aéré. Le joint d'étanchéité du regard est présent et sa fermeture s'effectue par une clef standard triangulaire (non sécurisée).

La profondeur de l'ouvrage est de 1,8m/sol.

OUVRAGE AFFLEURANT/T.N.

- installation d'un clapet ou d'une grille inaltérable à la sortie en PVC,
- mise en place d'une cheminée d'aération avec grille sur le tampon « Foug »,

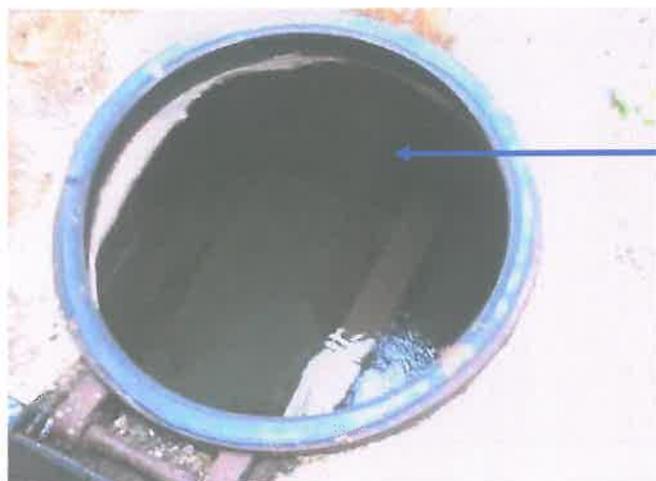
Cette chambre est divisée en deux par une cloison interne qui permet de constituer un bac amont qui reçoit un drain béton de 200mm de diamètre d'où émerge une queue de renard métrique (Cf., photos en PJ). La présence d'une queue de renard est régulièrement observée par l'exploitant et elle a fait l'objet d'une suppression il y a deux ans. Cette pénétration de racines avait été identifiée dans le rapport du 21/02/1998 qui mentionnait, à l'appui de la réalisation d'une inspection vidéographique, ces problèmes à 9m et à 23,5m à l'amont de l'ouvrage.

QUEUE DE RENARD DU DRAIN

- suppression des queues de renard,

- reprise des enduits intérieurs,
- reprise des premiers mètres du drain qui seraient responsables de la queue de renard observée (rapport J. Sarrot Reynauld),

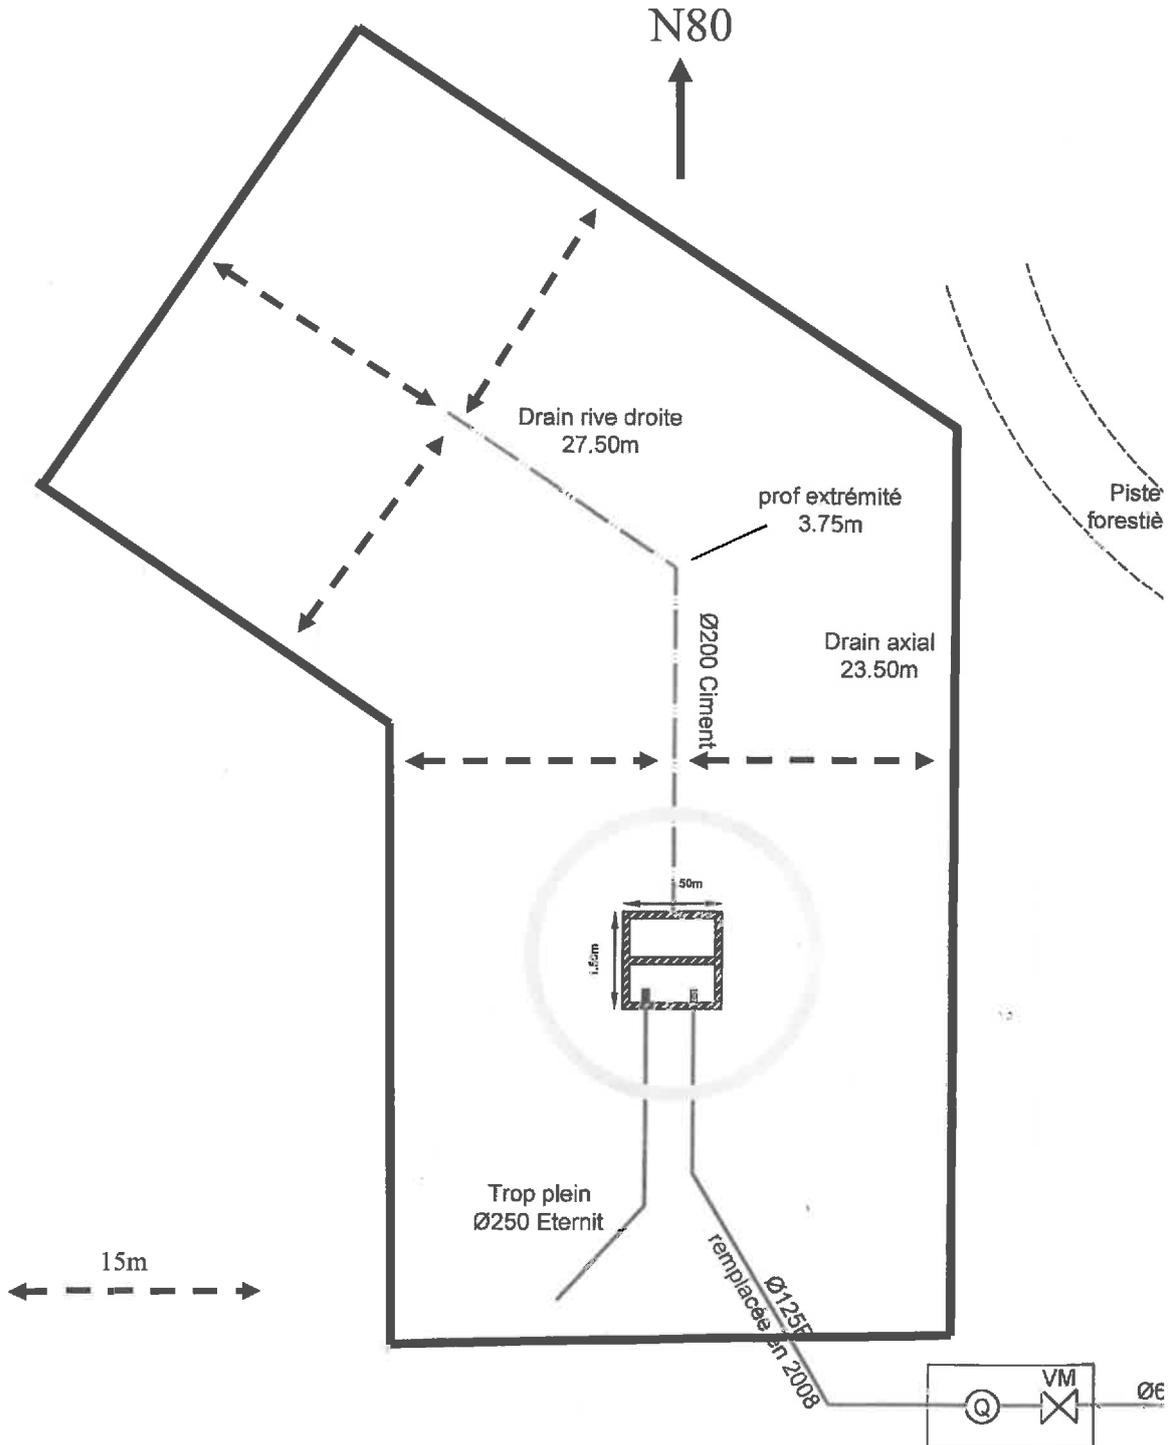
Schéma du périmètre de protection immédiate

Il s'étendra latéralement et à l'amont à une distance de 15m du drain de captage, selon schéma en P.J.).

A l'aval, il englobera les sorties du trop-plein et de vidange de l'ouvrage. Ces sorties seront à repérer.

Ce périmètre sera clos en permanence, comme nous l'avons en commun décidé lors de la visite, par une clôture à 5 rangs de barbelés.

Cette clôture sera fermée par un portail d'accès sécurisé.

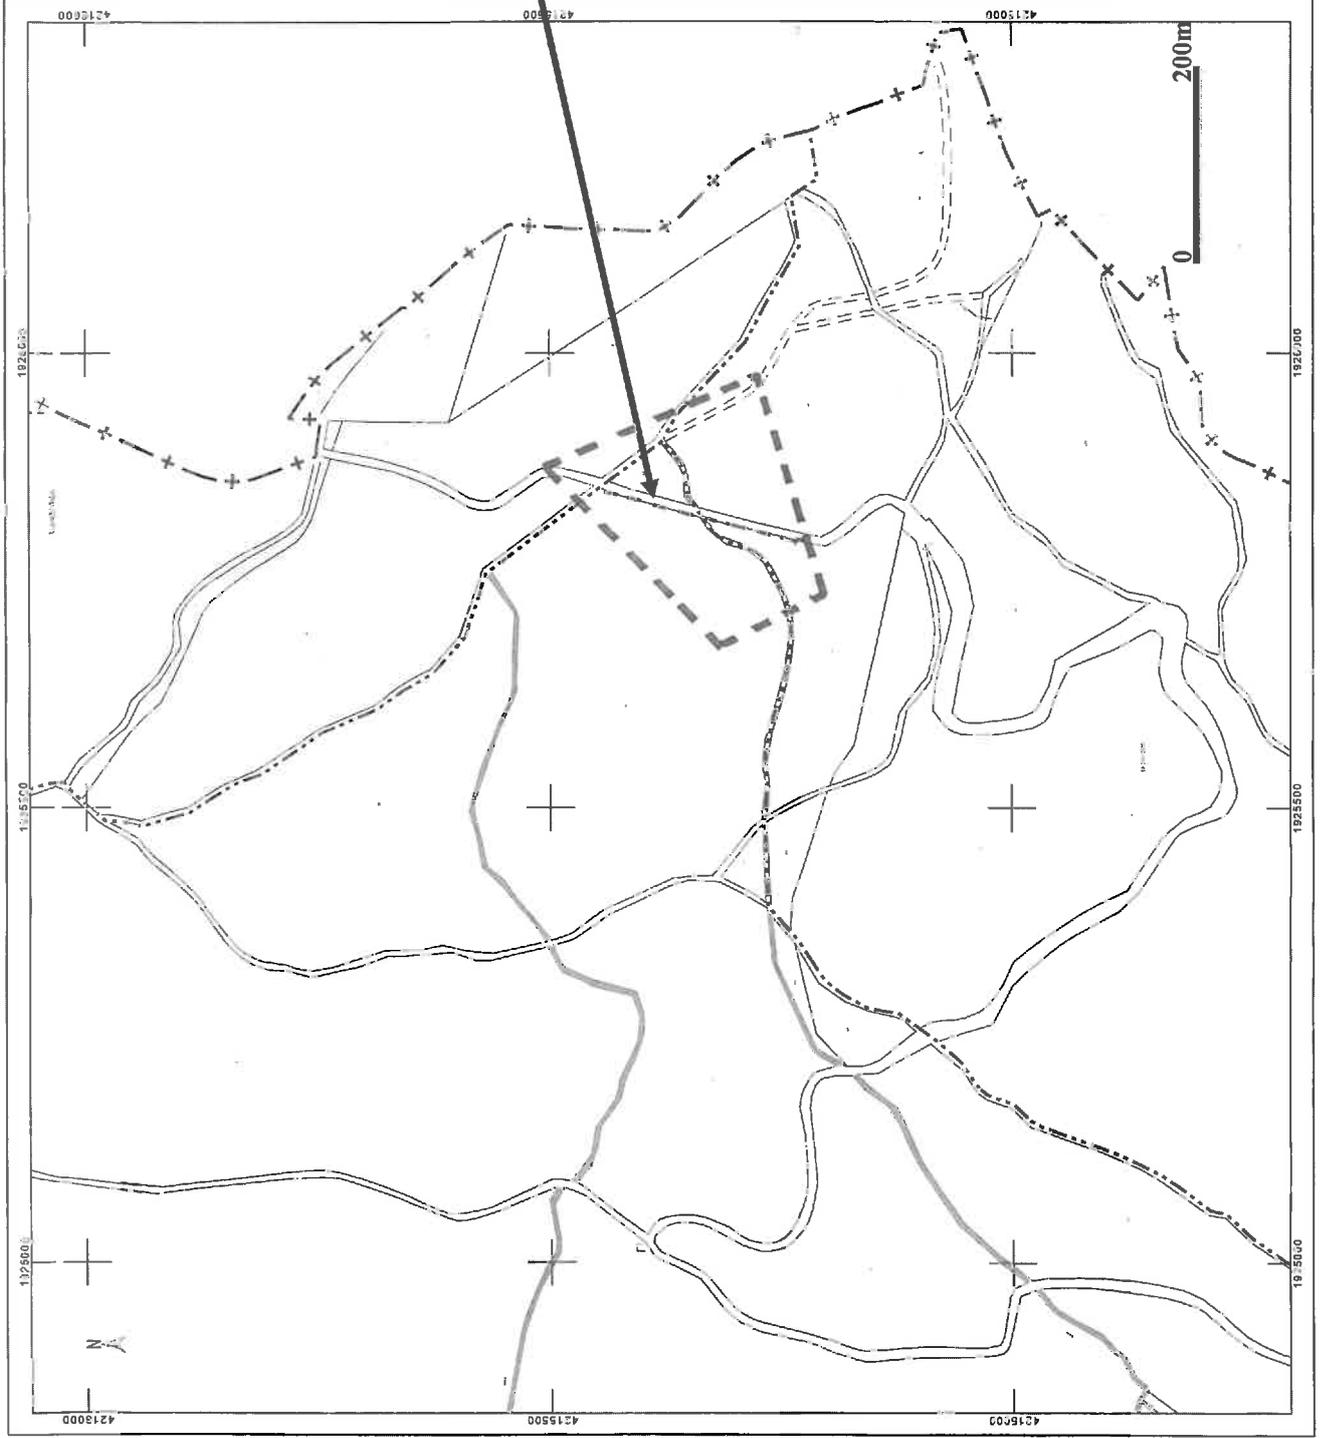
Emprise du périmètre de protection rapprochée sur le cadastre

Il sera constitué par les parcelles suivantes de la Commune de Vaulnaveys le Haut : n°97 (partiel), 98, 38 (partiel), 99 (partiel) et 101 (partiel), selon le plan joint.

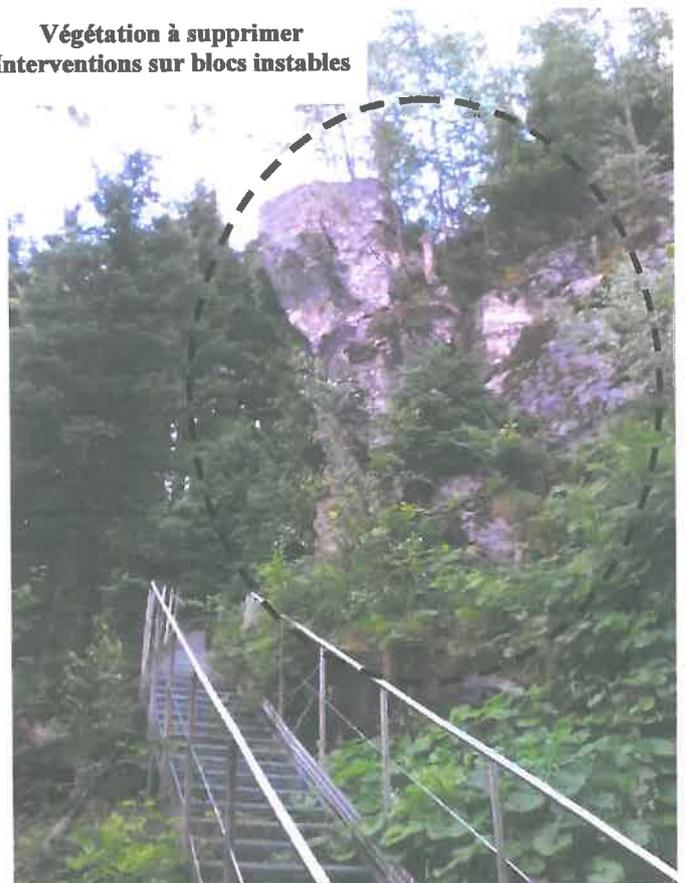
Les ouvrages sont directement dominés par une falaise à forte fracturation, avec la présence d'arbres accrochés qui surplombent le site de captage.

**Végétation à supprimer
Interventions sur blocs instables**

**FALAISE EN SURPLOMB DU CAPTAGE
DE ROCHER BLANC 1
(VUE DEPUIS ROCHER BLANC 2)**

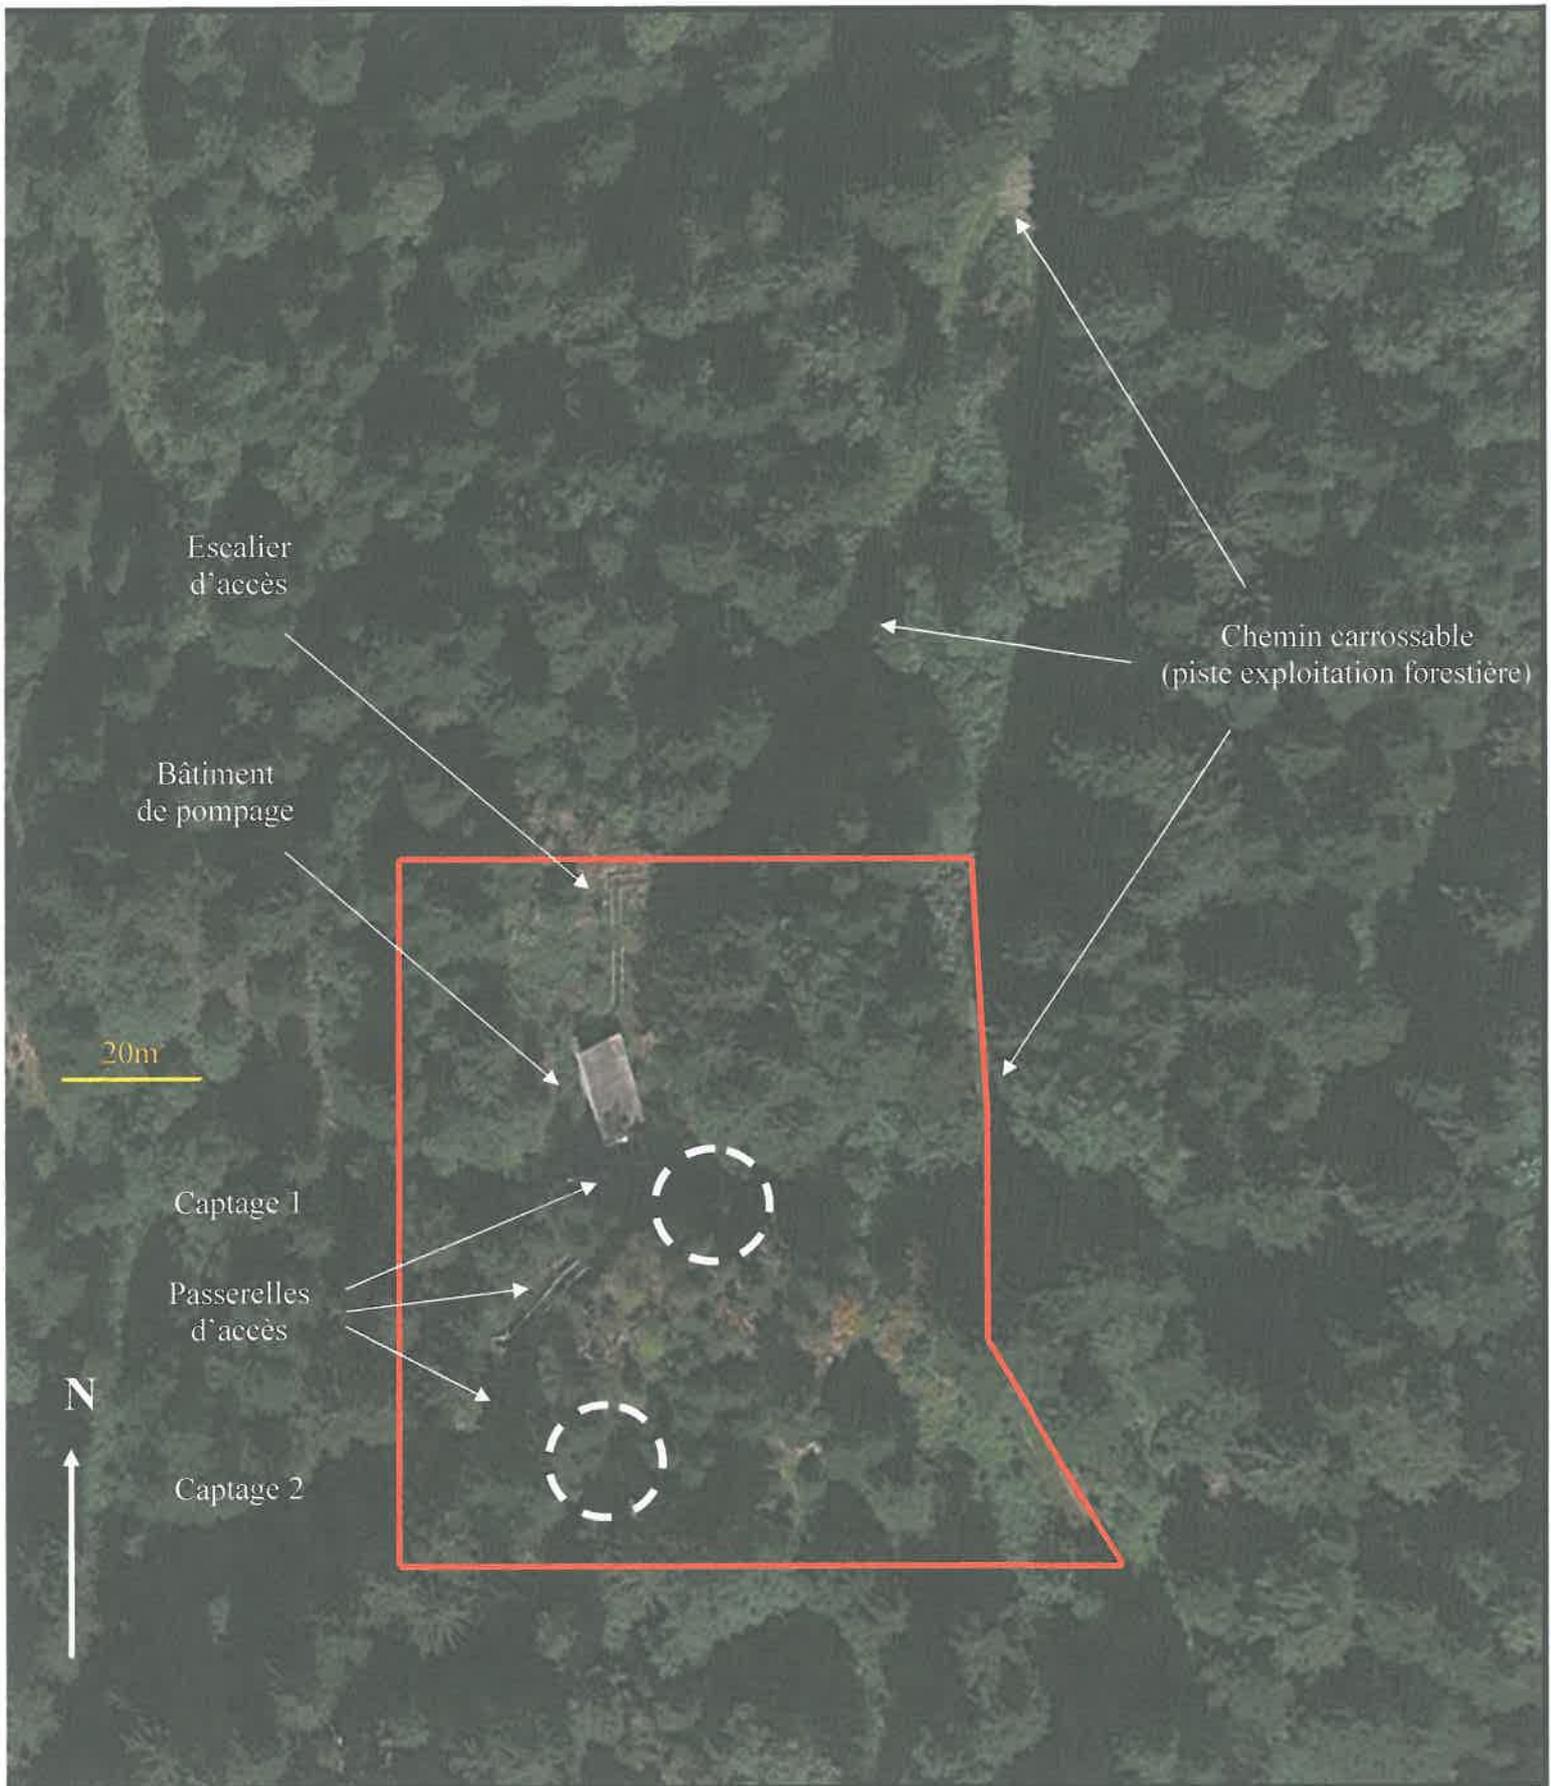
CHAMROUSSE
CAPTAGES DE ROCHER BLANC
Emprise du périmètre de protection immédiate
Fond : photo Google Earth

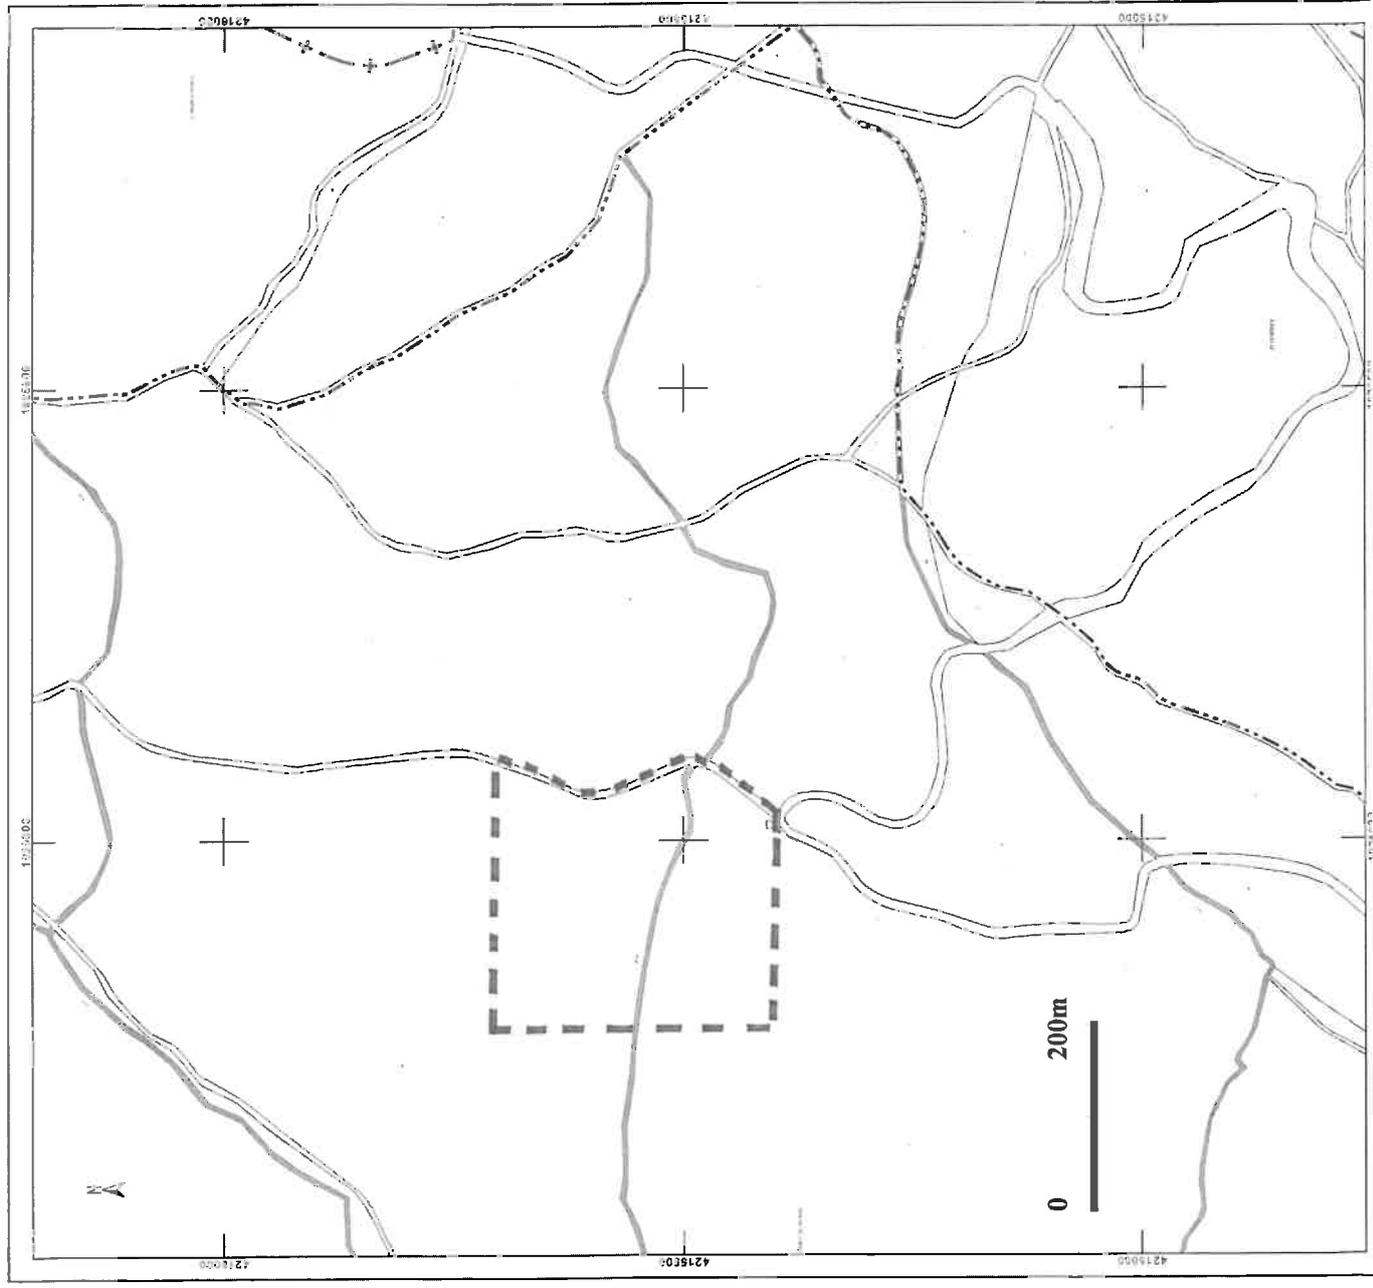
CHAMROUSSE
CAPTAGES DE ROCHER BLANC
Emprise du périmètre de protection rapprochée sur le cadastre

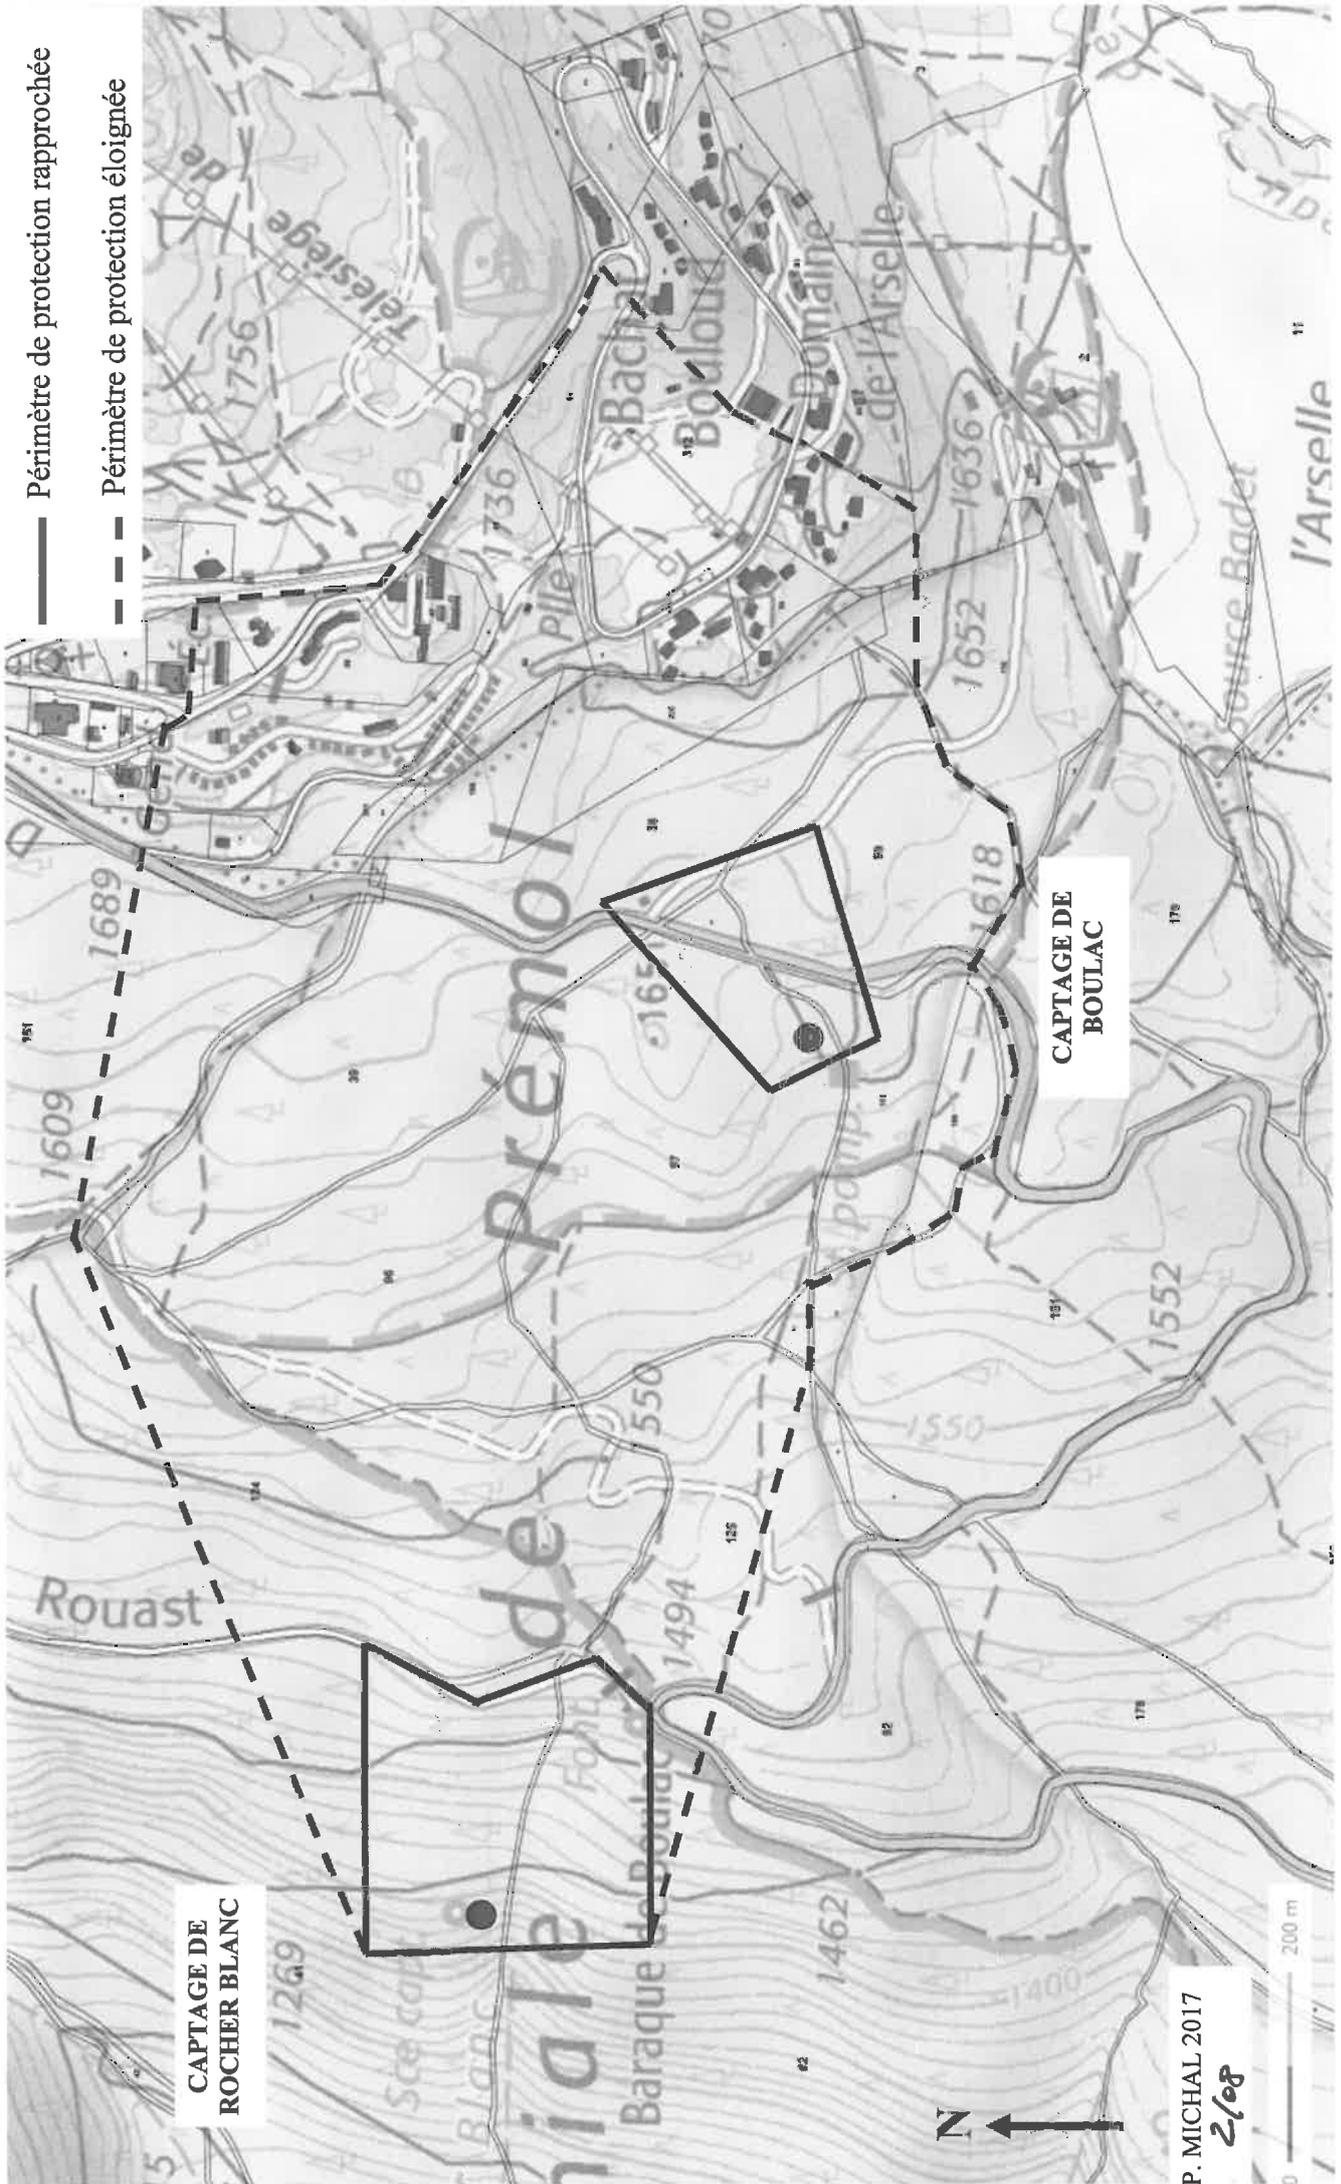
CHAMROUSSE
CAPTAGES DE BOULAC ET DE ROCHER BLANC
Emprises des périmètres de protection
