**MISE EN CONFORMITE  
DES PERIMETRES DE PROTECTION  
DES CAPTAGES DE ROCHER BLANC ET BOULAC**

**DOSSIER D'ENQUETE PUBLIQUE**

**Captage de Boulac**

**A - Descriptif technique**

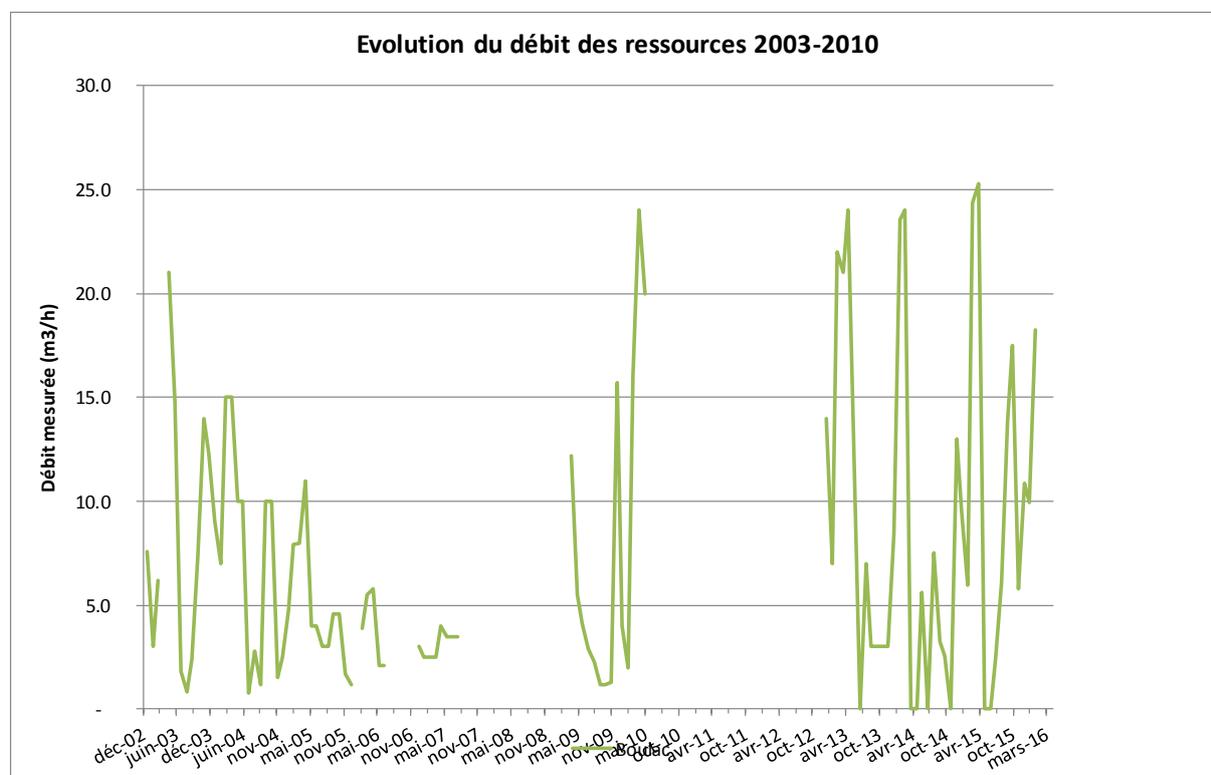
Le graphique suivant l'évolution des débits des sources de Boulac entre 2003 et 2016.

Ce captage n'a pas été utilisé pendant les travaux réalisés sur la station Boulac en 2009, d'où l'absence de données durant cette période. Les données ont été mises à jour sur les 3 dernières années lors de la reprise du dossier d'instruction.

VEOLIA effectue des jaugeages mensuels des sources.

Débit d'étiage : 0 m<sup>3</sup>/h (mai juin 2015)
